## MONITORAMENTO DA QUALIDADE DA ÁGUA DO RIO GRAJAÚ NO MUNICÍPIO DE BELA VISTA - MA

O presente trabalho teve como principal objetivo investigar a qualidade da água do Rio Grajaú na Cidade de Bela Vista- MA, em virtude de que o mesmo apresentou ao final do ano de 2020 fenômeno de mudança de coloração (verde) levando a mortalidade de peixes, e preocupando a população. A pesquisa consta do monitoramento da qualidade da água do Rio Grajaú com o uso de Ecokit comercial para análise de parâmetros físico-químicos e biológicos em 3 pontos específicos na localidade de Aratauí, zona rural de Bela Vista do Maranhão. Os resultados foram comparados com o padrão de qualidade da água estabelecidos pelos órgãos responsáveis pelo corpo d'água — Classe 2, CONAMA N°357/2005 e observou-se que os parâmetros físicos e químicos de pH, nitrito, nitrato, amônia, sólidos dissolvidos totais, e oxigênio dissolvidos estão dentro dos padrões. Porém, o teor de fosfato e coliformes fecais e totais estão acima do permitido pela resolução indicando aumento de carga de poluentes responsáveis por processo de eutrofização, principalmente em meses de pouca chuva. As autoridades locais devem implementar políticas públi

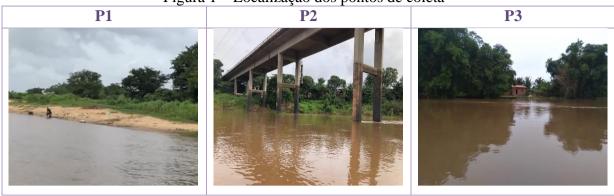
Figura 1 – Localização dos pontos de coleta

Foram escolhidos três pontos distintos de coleta da água do rio Grajaú, sendo o primeiro (P1) antes das moradias da área de estudo (Povoado Aratauí), o segundo (P2) sob a ponte da BR-316 e o terceiro (P3), após as moradias.

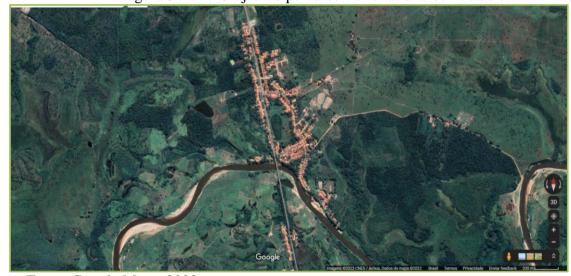
Figura 3 – Rio Grajaú no percurso da zona rural de Aratauí.

O rio Grajaú (Figura 3) é um curso de água que banha o estado do Maranhão, no Brasil e deságua no rio Mearim, através do canal do Rigó, já na região do Golfão Maranhense. Tem um total de 770 km de extensão, sendo o seu afluente mais extenso.
