## DIAGNÓSTICO AMBIENTAL DE ÁREA DE PRESERVAÇÃO PERMANENTE. ESTUDO DO CASO : CÓRREGO AREIA BRANCA, CAMPINAS/SP

### Resumo

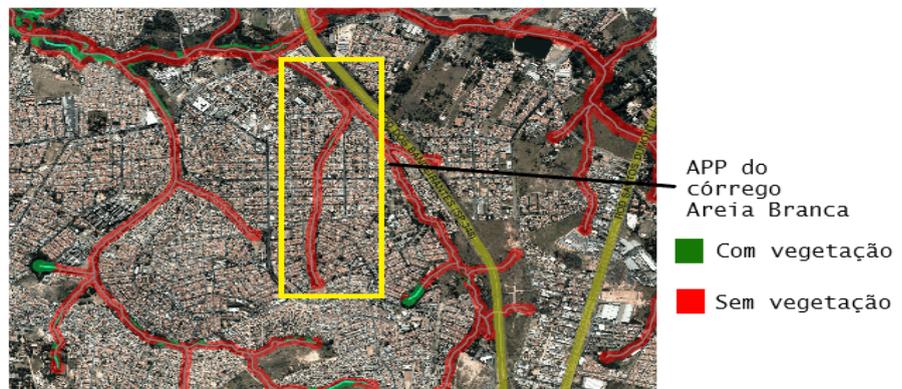
**Figura 2 - Áreas de Preservação Permanente da região da área de estudo**

Na avaliação primária do córrego Areia Branca, foi verificado que a APP sofre pressões e impactos negativos da urbanização da região (Figura 2), impactos minimizados no trecho próximo da nascente, no Parque linear, ainda que possa ter ocorrido alguns avanços significativo para a melhoria da situação ambiental da microbacia desde do Diagnóstico Ambiental (LEAL, 1995). Ainda assim, existem pontos que precisam ser melhorados, como, por exemplo, o parque linear foi implantado em uma área onde há a manutenção de um córrego poluído, o trecho localizado fora do parque se encontra em um estado de degradação e abandono; que pode promover risco de saúde para a população. Durante a etapa de levantamento bibliográfico foi observado a ausência de programas ou projetos por parte da prefeitura em relação à limpeza do córrego, como, por exemplo, medidas de desassoreamento, visando a despoluição e conservação da microbacia; conscientização da população.

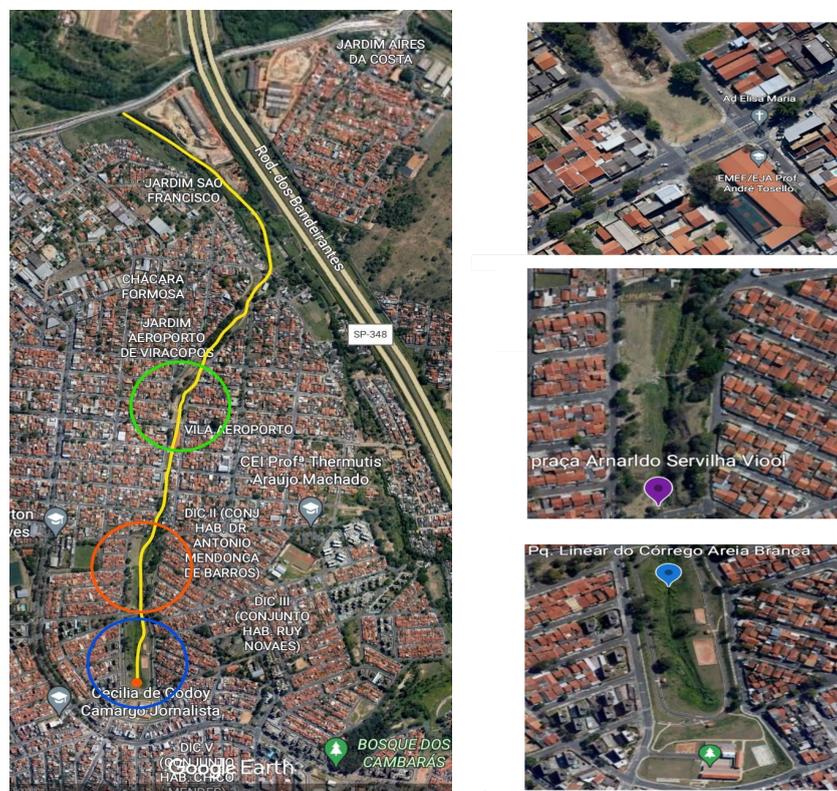
**Figura 3 - Localização dos pontos visitados**

A observação dos impactos e aspectos da APP foi complementada pelas visitas de campo, realizadas nos dias 14 de abril, 22 de maio, e 5 julho no ano de 2022 (Figura 3), essa análise é o meio pelo qual estabeleceu uma avaliação inicial em relação ao meio ambiente da região, questões, desempenho da preservação da área, aspectos e impactos ambientais. As áreas visitadas correspondem a trechos da microbacia que estão localizadas dentro e fora do parque linear do córrego do Areia Branca, onde está localizado a nascente do córrego, na praça da Juventude. Fora do parque, foi analisado o trecho que passa pela praça Arnaldo Servilha, localizada na frente de umas das saídas secundárias do parque, e o trecho localizado do lado da Escola André Tosello, na rua Iracema, que reivindicou o recobrimento de parte do córrego para a construção de uma quadra esportiva. Como recurso de registro foi feito um acervo fotográfico dos pontos visitados do córrego, a localização exata das fotos foi marcada no projeto criado no software Google Earth, com marcadores de local, linhas indicando o caminho percorrido, com informações contextuais dos lugares, como texto, imagens, e visualizações em 3D e Street View.

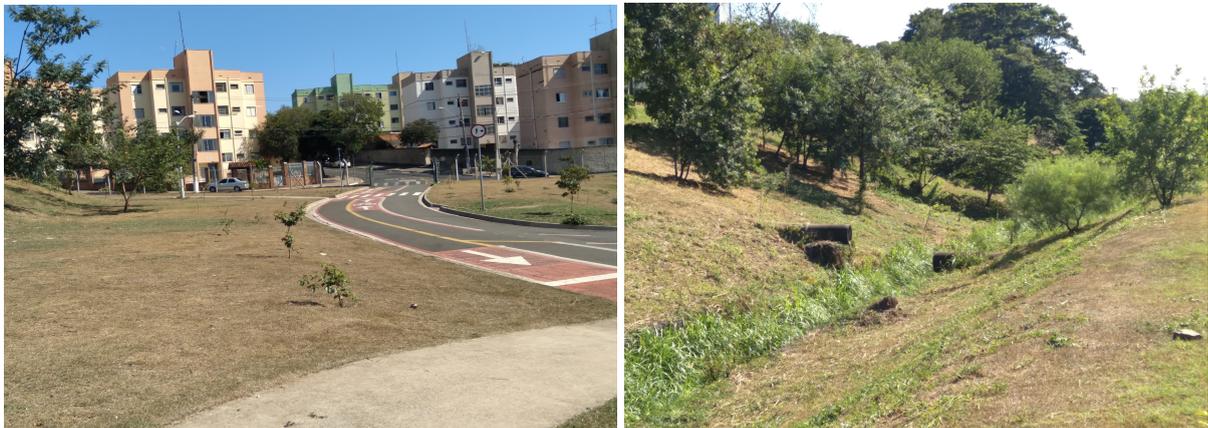
**Figura 4 - Área interna do parque linear córrego Areia Branca**

O parque linear, onde está localizado a nascente e início do curso d'água (Figura 4), é usado para lazer pela população, com quadras, quiosques e ciclovias de uso livre, a área verde é composta principalmente por grama, sem árvores nativas, esse trecho da APP apesar de ser utilizado como área de lazer, e apresentar construções (quadras e quiosques), que embora tenham sido licenciadas pela prefeitura são consideradas perturbações na área de preservação, no parque não foram encontrados pontos de descarte irregular de lixo.

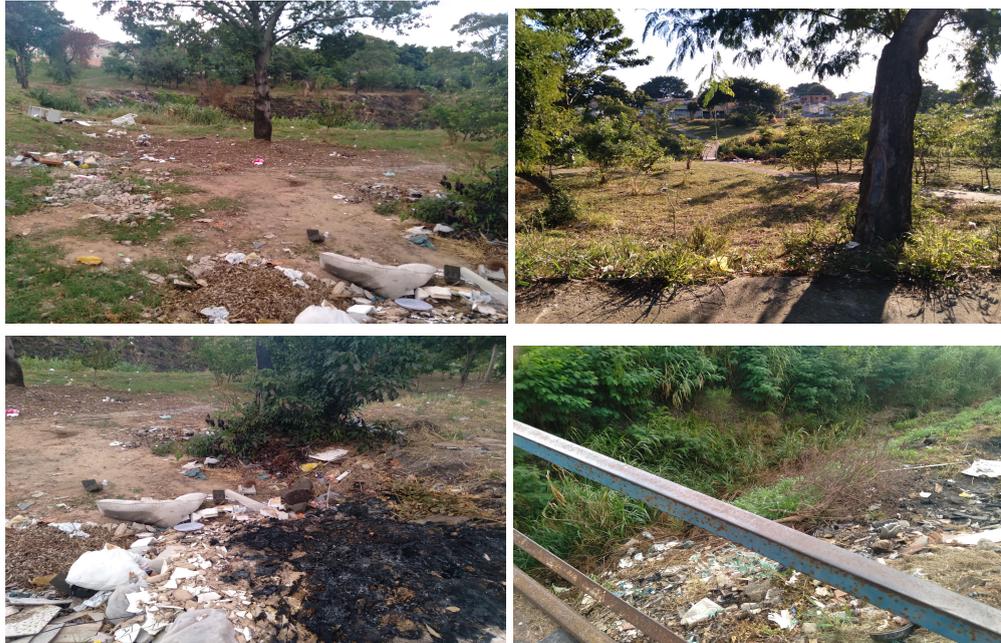
**Figura 5 - Praça Arnaldo Servilha**

A área externa ao parque é composta por unidades habitacionais e pavimentação, e a APP e o córrego apresentam sinais de degradação. Na praça Arnaldo Servilha (Figura 5), a vegetação é composta por gramas e algumas árvores, mas, é usada como ponto de descarte irregular de lixos, foi possível notar alguns vestígios de fogo; na margem e no leito do córrego existe bastante lixo e entulho depositado Seguindo o curso do córrego até o terceiro local, existem áreas com ocupações irregulares e trechos do córrego foram “fechados” por canalização. A praça localizada em frente a escola (Figura 6) também apresenta descarte irregular de lixos, com ausência de árvores, nesse trecho água tem um forte odor e apresenta uma coloração mais escura, área é usada como lazer pelos alunos da escola e pelos moradores da região. Durante a visita realizada no dia 5 de julho, enquanto era feito o registro fotográfico do local, alguns moradores se aproximaram e relataram que já tentaram entrar em contato com a prefeitura sobre o forte odor do córrego e o lixo, mas, não tiveram resposta.

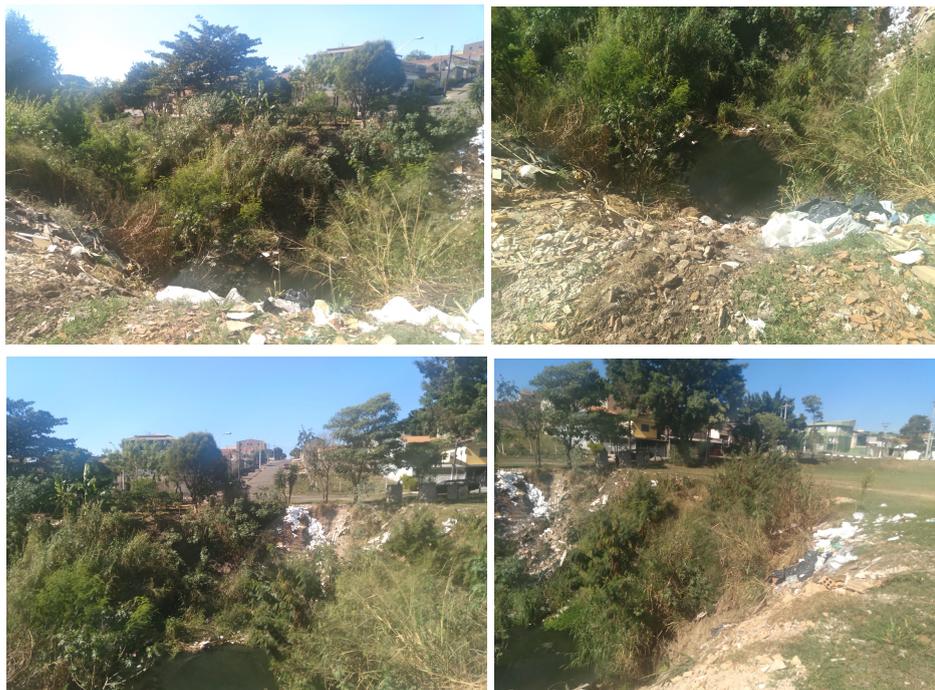
**Figura 6 - Trecho localizado do lado da Escola André Tosello, na rua Iracema**

No cenário atual da microbacia, ainda existe um evidente grau de degradação socioambiental da área, durante as visitas de campo realizadas em alguns trechos do córrego. É possível observar a existência de diversos pontos de deposição irregular de resíduos sólidos e entulho nas margens e leitos do córrego, principalmente nas áreas próximas de habitações. Também é possível observar sinais de fogo perto da margem do córrego, assoreamento por sedimentos e lixo/entulhos; na praça localizada do lado da Escola André Tosello, a margem da microbacia apresenta sinais de erosão, a qualidade da água é perceptivelmente mais degradada, coloração da água é mais escura e apresenta um cheiro forte.

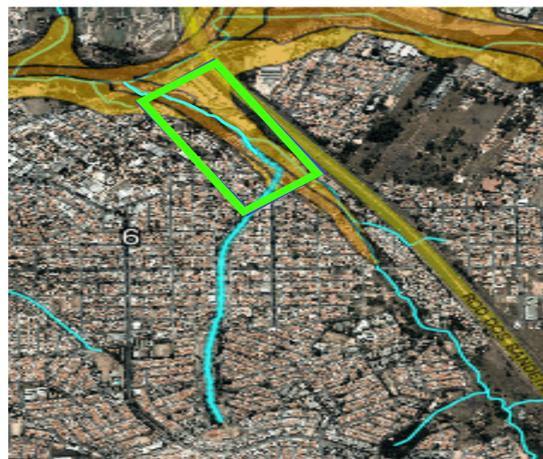
**Figura 7 - Suscetibilidade à inundação**

Através do aplicativo Web GIS da prefeitura de Campinas, foi possível identificar alguns pontos do córrego considerados como risco de enchentes (Figura 7), alguns trechos da microbacia são áreas de difícil acesso devido à ocupação irregular da APP ou estão canalizados. A baixa qualidade ambiental encontrada nos trechos da APP localizados fora do parque linear são resultados das consequências da urbanização, descaso da prefeitura em fiscalizar a APP e em conscientizar a população sobre a importância da preservação dessas áreas, nas áreas habitadas a população realiza o descarte incorreto de lixo nos leito e margem do córrego, e até mesmo na área vegetada, ou realizando queimadas que comprometem a preservação dessas áreas.

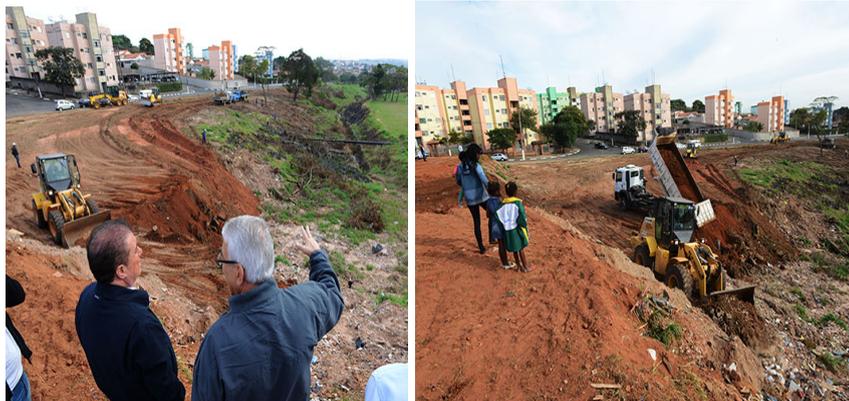
**Figura 8 -Obras do parque linear do córrego Areia Branca**

As áreas de lazer da região ainda são poucas. Através do projeto Parque Linear, foi iniciada, em 2011, a construção do parque linear do córrego Areia Branca, com estrutura para atender uma população estimada em 50 mil pessoas. Após uma série de problemas técnicos, em 2016 as obras foram retomadas (Figura 8), e atualmente o parque está finalizado e é usado como área de lazer.
