LEVANTAMENTO DAS CONDIÇÕES EDÁFICAS DA TRILHA DO MORRO DO GAVIÃO ORIUNDAS DA ATIVIDADE TURÍSTICA (RIBEIRÃO CLARO – PR).

SUSTENTARE & WIPIS2023

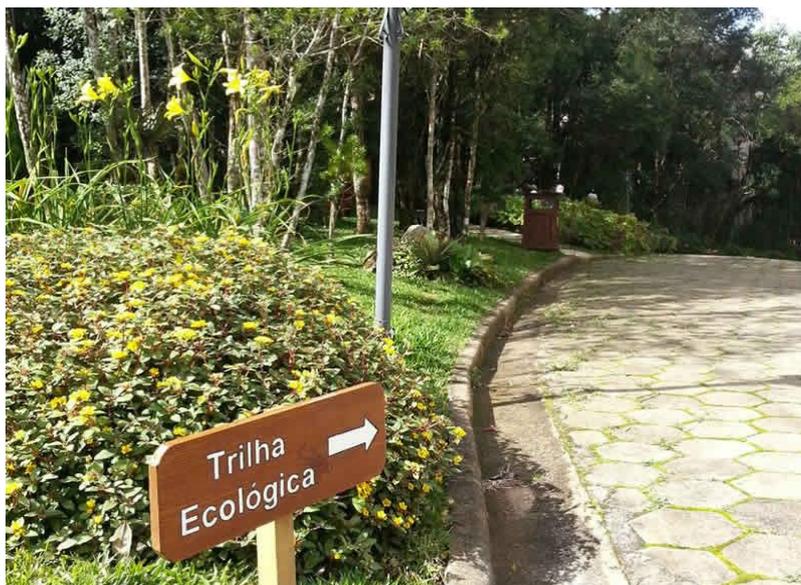
Figura 3 – Exemplo de uso de pedregulhos em trilhas ecológicas

O assentamento de lajotas do tipo calcário, pedra portuguesa, pedregulhos ou pedra São Tomé são interessantes para áreas de intenso fluxo devido sua resistência ao tráfego de carros, pessoas e calor, sendo de pouca manutenção, antiderrapante e de fácil drenagem.

Sugere-se o investimento em pedriscos, ou pedra portuguesa nos locais onde há passagem de veículos, o que reduz a patinação dos carros e com isto a redução significativa de erosões.

Já em relação a área onde há passagem de carros e motos há a necessidade de posicionar seixos, pedriscos ou assentamento de lajotas, a fim de evitar a patinação dos carros e a criação de voçorocas.

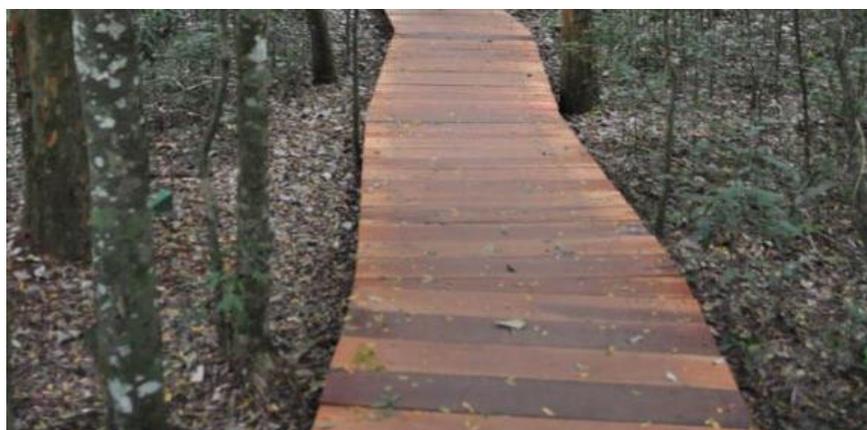
Figura 4 – Exemplo de uso de madeira em trilhas ecológicas

A cobertura das trilhas com o uso de madeiras de reflorestamento tem se mostrado muito eficaz na cobertura do solo reduzindo a degradação antrópica durante as visitas, porém além de ser esteticamente bonita, demanda manutenção, reposição de tábuas quebradas ou desgastadas, evitando acidentes. Contribuindo também com a fauna, as trilhas de madeiras suspensas auxiliam na transição de animais evitando contato com os turistas.

Para as áreas em que há passagem de pedestres, sugere-se o uso de madeiras para as áreas em que não há muito declive, devido à dificuldade de subir em dias de precipitação de chuva o morro. E para as áreas de inclinação mediana o posicionamento de lajotas antiderrapantes, traria para a trilha um olhar mais ecológico, em vista da redução da compactação do solo, além de atrair mais turistas em vista da redução da dificuldade em acessar a área C, devido a inclinação e o tipo de solo arenoso em períodos de seca aumenta-se a firmeza do solo causando a erosão antrópica e pequenos deslizamentos, o que seria sanado durante a adaptação das lajotas.

Para conter a exposição do solo e a erosão na área B e C o posicionamento de madeiras na trilha pode solucionar os problemas, pois além de preservar o solo auxilia os turistas na subida.

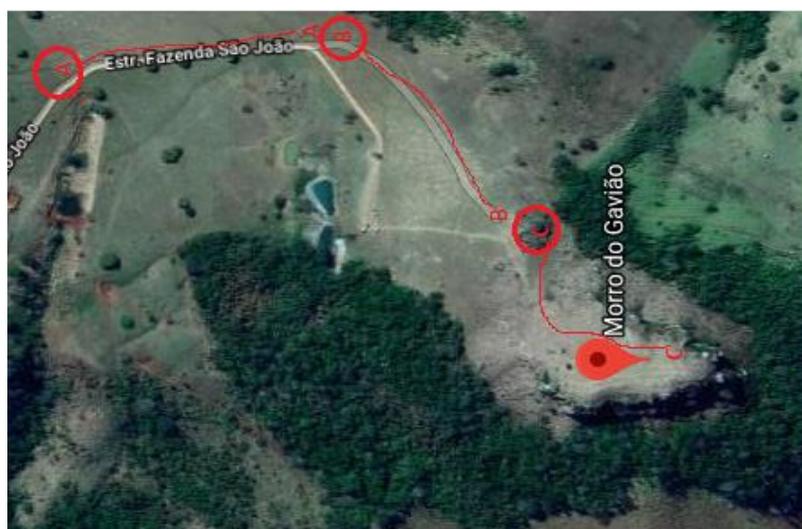
Figura 3. Mapa do local de estudo – Morro do Gavião.

O ambiente de estudo foi separado em local A (trilha até a porteira do pé do morro) – Local B (Trilha do pé do morro ao meio) – Local C (do meio ao topo) os dados foram quantificados e utilizados para avaliação do ambiente (Figura 3).

Essa divisão foi com base no relevo da trilha. Divididos em partes para melhor análise das condições ambientais, pois o local possui relevos diferenciados, alterando as formas e velocidade da água da chuva, bem como a avaliação das trilhas que levam até o topo.
