DRENAGEM URBANA COM SISTEMA DE DETENÇÃO DE ÁGUAS: UM ESTUDO DE CASO NA CIDADE DE ICÓ-CE

Palavras-chave: Drenagem Urbana, Reservatório de Retenção.

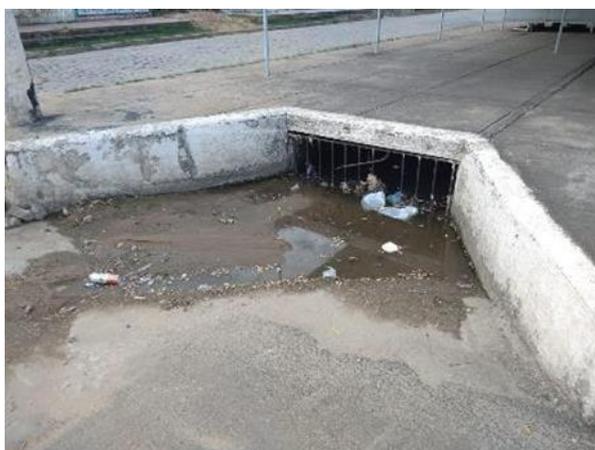
Figura 1 – Boca de lobo do tipo guia

Para fase de coleta e análise da pesquisa, realizou-se uma análise na área de estudo e em seus entornos para observar como funciona a drenagem da mesma, e assim, encontrar possibilidades da aplicação do reservatório de retenção. Na observação feita em campo, pode-se perceber que nesta área, bem como seu entorno, existem vários pontos que contribuem para a ineficiência da drenagem (Figura 1).

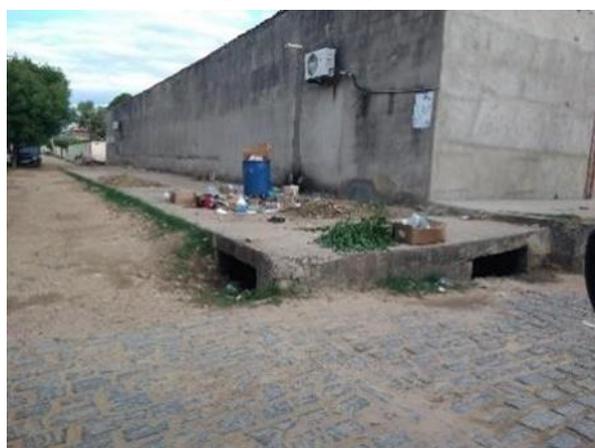
Figura 2– Sarjeta

Foi identificado que no centro comercial de Icó, que existem poucos bueiros, como também, foi visto resíduos sólidos nas suas proximidades como apresentado na Figura 2, e que impedem o escoamento das águas.

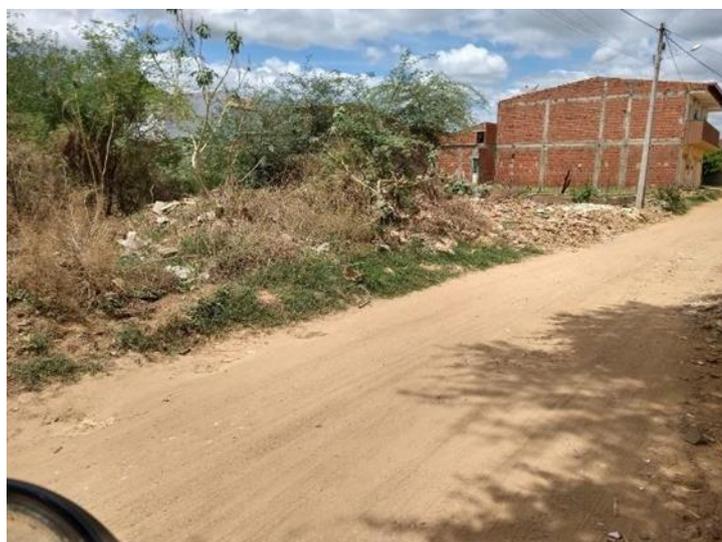
Figura 3 – Terreno com acúmulo de entulho

O crescimento desordenado de construções sem planejamento urbano da cidade de Icó-Ce, aliado à falta de estrutura, bem como ao acúmulo de lixo, tem impedido que a drenagem aconteça da forma correta trazendo como consequências alagamentos que dificultam a qualidade de vida das pessoas como apresentado na figura 3 e 4.

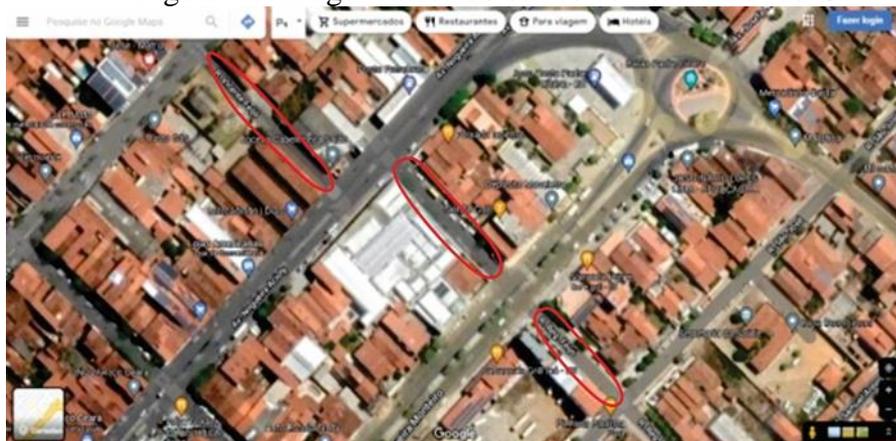
Figura 4 – Imagem aérea do centro comercial de Icó-Ce

As áreas em destaque vistas na Figura 4, apresentam a localização onde seriam desenvolvidos os reservatórios de retenção de águas pluviais, para que os mesmos pudessem amortecer os picos de enchentes nessas áreas e, assim solucionar uma problemática que vem postergando há tempos nessa localidade. Este trabalho visa solucionar essa problemática e consequentemente, contribuir com o fator ambiental, tendo em vista que as águas pluviais que forem retidas serão utilizadas no próprio município de forma consciente e orientadas, posteriormente às chuvas.

Historicamente, as enchentes no centro comercial da cidade de Icó Ceará, vêm causando danos materiais aos moradores e aos comércios instalados nas avenidas Nogueira Aciolie Josefa Campos Monteiro. Assim, uma alternativa pra algo que é um problema há muito tempo, está sendo sugerida nesse trabalho. Sabe-se, que para a realização dessa proposta dos reservatórios subterrâneos, poderá causar alguns transtornos durante a execução da obra, como o incômodo ao comércio, aos moradores localizados nessa área e ao tráfego, devido ao tempo de execução dessa construção. Levando em consideração essa situação, é que este trabalho traz como proposta, não tão convencional, a aplicação de reservatórios subterrâneos nas áreas críticas das enchentes, assim como foi realizado, segundo Canholi (2014), e solucionado a problemática das enchentes da av. Pacaembu-SP. O mesmo pode ser construído por partes, para que assim, os transtornos à população sejam amenizados.
