# SUSTENTARE & WIPIS2023

WORKSHOP INTERNACIONAL

## DIAGNÓSTICO AMBIENTAL DA LAGOA DA FEITICEIRA EM ALAGOINHAS, BAHIA (BRASIL)

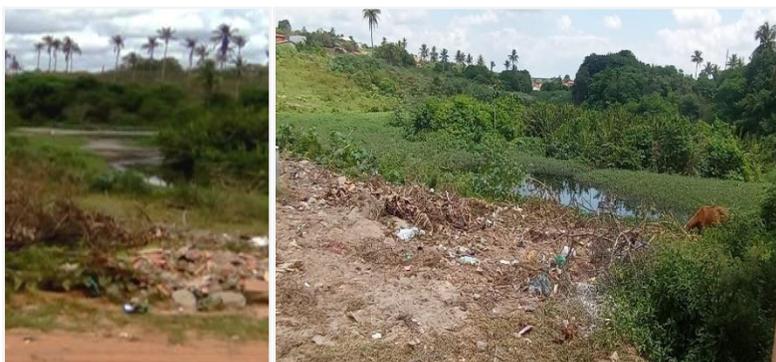
O uso e ocupação desordenada do solo à margem da lagoa acarretou um processo de erosão por décadas. Houve aumento de casas no entorno da lagoa em praticamente todas as ruas e exploração de areia no entorno da lagoa. Uma medida preventiva pode ser a instalação de canais de drenagem. A vegetação alta forma um filtro verde que serve de barreira contra maior erosão, mas pode vir a ser um problema de eutrofização com a decomposição dessa biomassa na lagoa (Figura 1).

A borda da lagoa recebe resíduos sólidos (lixo e entulho) continuamente (Figura 1). Apesar do lixo ser coletado regularmente em carroças pelo bairro, desde 2016 até este ano de 2022, os descartes inadequados ainda são feitos às margens da lagoa por moradores incivilizados da própria comunidade e de outros moradores que utilizam a área como ponto irregular de descarte de resíduos sólidos diversos. O sentimento de pertencimento se faz necessário como elemento indispensável à revitalização da lagoa da Feiticeira. Para que possa ser estabelecida uma identidade social do local e que esta se desenvolva, é necessário que haja um verdadeiro sentimento de pertencimento ao local (Jacobi, 2005). Mais do que conhecer a natureza com informações e técnicas, é preciso pertencer à natureza, ser a parte interrelacionada e interativa de um todo ao mesmo tempo em que é o próprio todo interagindo na parte (Guimarães, 2006).

**Figura 1. Resíduos sólidos (lixo e entulho) descartados à margem da lagoa da Feiticeira em Alagoinhas, Bahia (Brasil). 2022.**

O gestor público municipal pode buscar aliados e parcerias com empreendedores privados para investimentos em métodos inovadores na recuperação da qualidade da água da lagoa da Feiticeira. Ações simples como a definição de locais apropriados para disponibilização dos resíduos sólidos urbanos para coleta pelo sistema público, podem ser eficazes.
