LEVANTAMENTO DE PROBLEMÁTICAS SANITÁRIAS E PROPOSTA DE MELHORIAS: ESTUDO DE CASO EM OCUPAÇÕES ESPONTÂNEAS UTILIZADAS POR IMIGRANTES EM RORAIMA

Iara Alexandra Wiswell Galán, Universidade Federal de Roraima (UFRR), iarawisgal@gmail.com

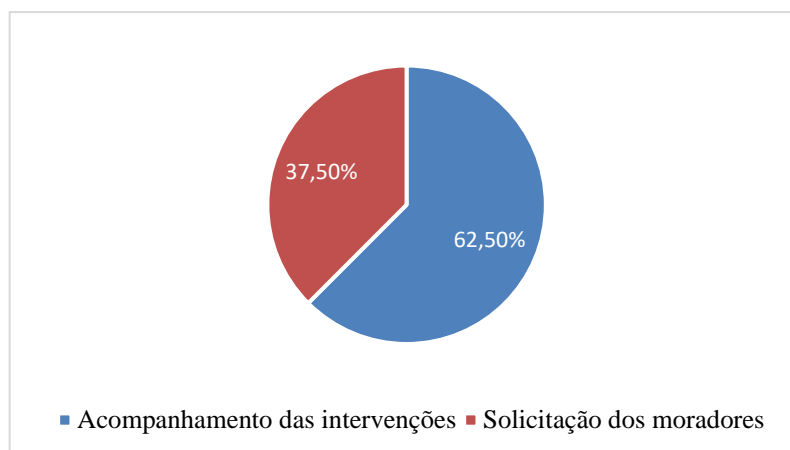
Gráfico 1 – Proporção das causas das visitas técnicas

Nota-se que a maior parte das visitas técnicas são realizadas devido ao acompanhamento das intervenções já realizadas pelo Projeto, afim de verificar se as instalações seguem funcionando adequadamente. É fundamental citar que após as intervenções realizadas pelo Projeto Orinoco, os moradores recebem um termo de doação, onde a partir dali se responsabilizam pela manutenção do que foi executado. Contudo, devido ao pouco recurso e informação, essa manutenção é negligenciada.

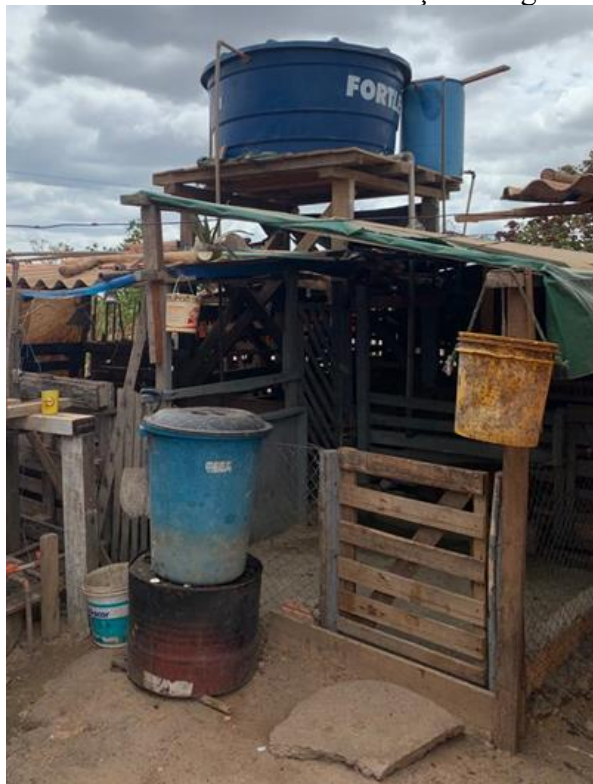
Nesse aspecto, nota-se a frequência de problemáticas envolvendo banheiros e sistemas de esgoto, causados principalmente pelo mau uso das instalações, ausência de manutenção, desgastes de componentes do sistema e erros de execução dos sistemas. O mau uso, por parte dos moradores, das instalações nas ocupações espontâneas é uma causa frequente nas problemáticas analisadas, sendo provocada sobretudo pela falta de informação. Essa situação é exemplificada na ocupação Zona Rural C, onde a comunidade construiu uma pocilga abaixo de uma caixa d'água (Figura 2), ocasionando um alto risco de contaminação da água consumida.

Figura 2 - Caixa d'água elevada sobre pocilga

Independente da causa da problemática, constata-se que as soluções cabíveis envolvem intervenções nas ocupações e conscientização dos moradores das ocupações espontâneas. Nesse sentido, foram analisadas as possíveis soluções de acordo com a citação da problemática. Assim, na ocupação Zona Rural C, é necessário realizar uma conscientização da população quanto aos riscos sanitários da utilização deste local para fins de criação de animais. Já na ocupação Paraviania, deve-se realizar a limpeza da caixa de passagem, o desentupimento do tubo e a aplicação de grade protetora. Ademais, necessita-se aumentar a capacidade de armazenamento da caixa e vedar com tampa de concreto.

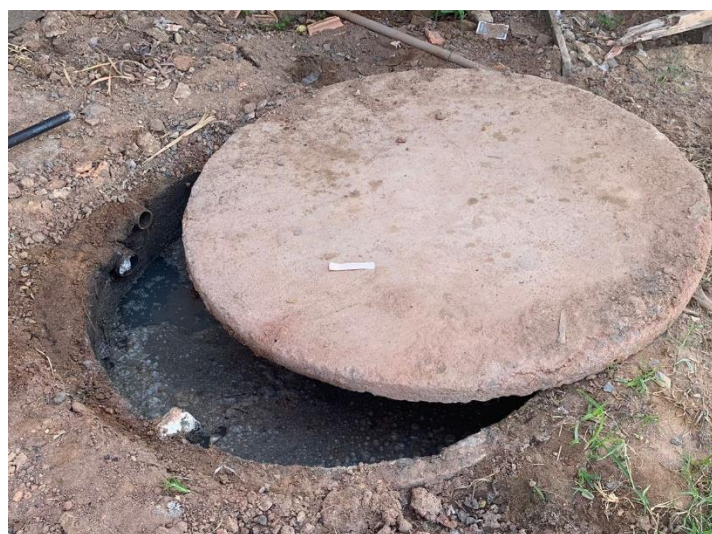
Em relação as problemáticas geradas pela ausência de manutenção, foi uma situação observada nas ocupações espontâneas Paraviana e Coronel Monteiro. Na ocupação Paraviana notou-se a precariedade da manutenção em uma caixa de passagem de esgoto na entrada, a qual se encontra entupida e aberta (Figura 3), que transborda em dias de chuva devido ao escoamento da água na superfície do terreno. Já na ocupação Coronel Monteiro, observa-se a falta de manutenção no sistema de infiltração para tratamento de águas cinzas pois o fundo da vala de infiltração está entupido (Figura 4).

Figura 4 - Sistema para tratamento de águas cinzas

Na ocupação Coronel Monteiro, necessita-se desentupir o fundo da vala de infiltração, aumentar o nível da tampa e vedar a mesma, impedindo que a água da chuva não adentre no sistema. Enquanto na ocupação Aprisco, deve-se instalar novas torneiras, registros e filtro de bebedouro. Já na ocupação Cantá, é necessário elevar o nível do topo da caixa acima do terreno, realizando a vedação da mesma para evitar a entrada de areia e água da chuva. Ademais, deve-se instalar novos ralos e ressaltar aos moradores a importância de evitar retirar as peças dos sistemas, ainda que as mesmas estejam danificadas.

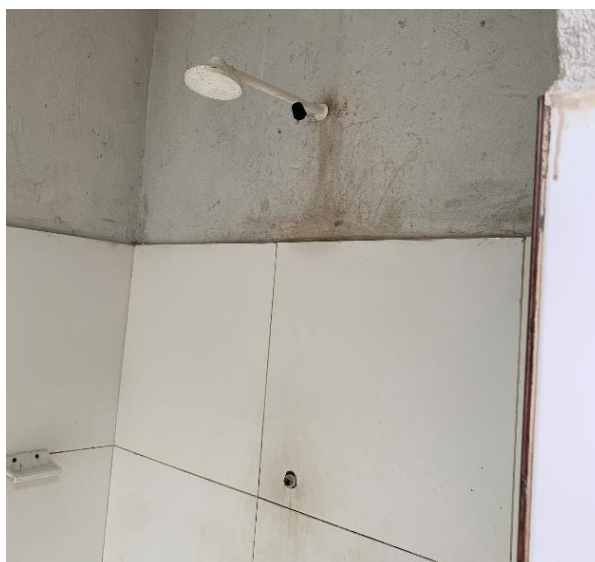
No que se refere as avarias provocadas pela desgastes de componentes do sistema, observa-se essa situação nas ocupações espontâneas Aprisco e Cantá. Na ocupação Aprisco verificou-se torneiras de lavatórios e registros quebrados (Figura 5 e 6). Ademais, constatou-se que o filtro do bebedouro deve ser trocado devido o tempo de utilização do mesmo.

Figura 5 - Chuveiro sem registro

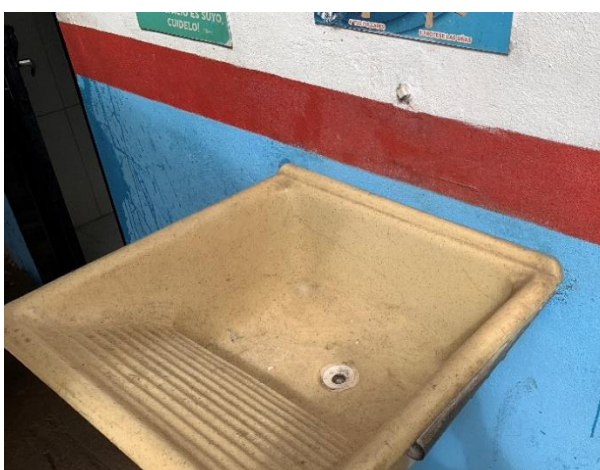
Figura 6 - Lavatório sem torneira

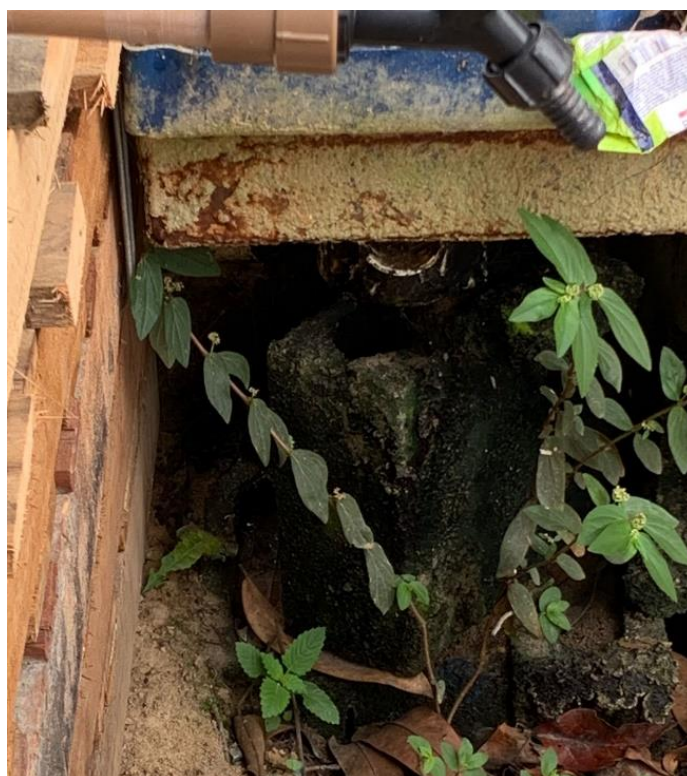
Nesse aspecto, a ocupação Cantá também possui problemáticas pelo desgaste nos ralos, os quais foram retirados pela população, provocando assim um vazamento na parte inferior dos

módulos de banheiros nessa região (Figura 7). Assim, conseqüentemente ocorreu a geração de esgoto à céu aberto.

Figura 7 - Vazamento na arte inferior do módulo

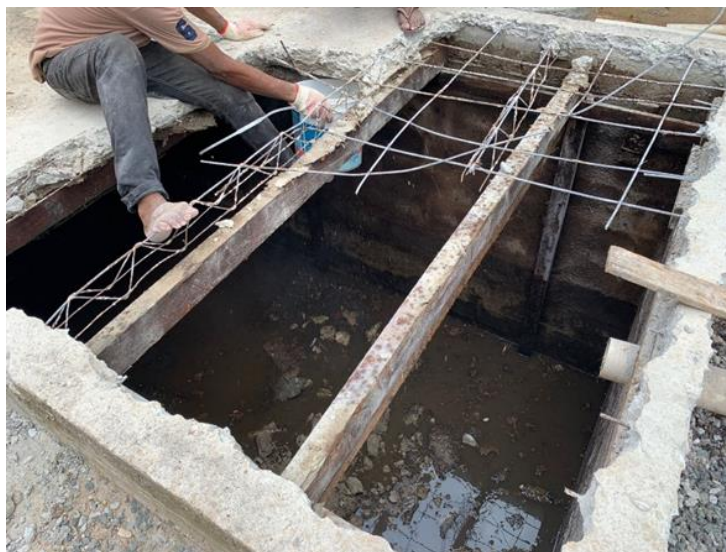
As problemáticas causadas por erros de execução dos sistemas, são observadas nas ocupações João de Barro, Vila de Deus e Cantá. Na ocupação João de Barro verificou-se um erro de execução na ausência de impermeabilização das paredes do sistema (Figura 8), ocasionando assim a infiltração do líquido no solo e gerando uma possível contaminação tanto do solo como do lençol freático. Outra falha na execução observada na mesma ocupação foi a baixa granulometria da brita utilizada no filtro anaeróbio, que dificulta a percolação da água pelo filtro e aumenta o tempo de detenção do esgoto na fossa, ocasionando em um transbordamento do líquido que deveria ser direcionado em sua totalidade ao filtro.

Figura 8 - Paredes da fossa séptica sem impermeabilização

Na ocupação João de Barro, deve-se realizar a retirada dos dejetos e da brita do sistema fossa e filtro. Além disso, deve-se impermeabilizar a região interna do sistema, substituir a brita por uma de maior granulometria e chumbar as tampas. Por fim, na ocupação da Vila de Deus, precisa-se realizar a impermeabilização da região dos pisos afim de solucionar a problemática. Ademais, é necessário a raspagem e repintura da parede.

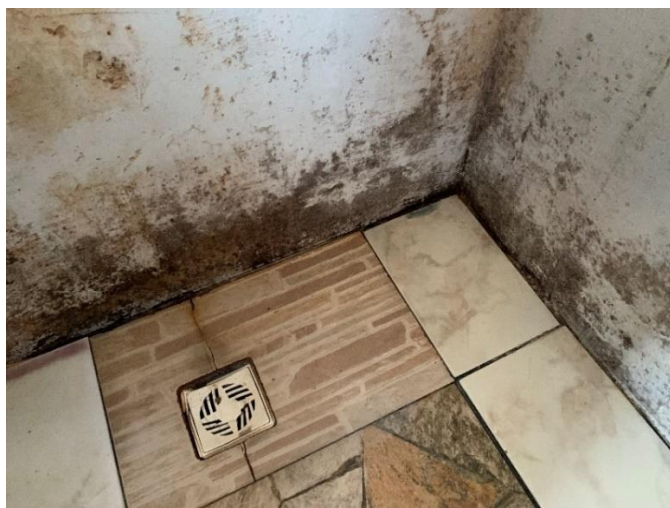
Nesse sentido, a ocupação Vila de Deus também possui problemáticas por erros de execução, visto que os não houve impermeabilização do piso dos banheiros, o que gerou problemas de infiltração e manchas nas paredes dos banheiros (Figura 9). Ademais, na ocupação notou-se um erro na instalação do sistema de captação e reaproveitamento de água da chuva, visto que a caixa d'água/cisterna do mesmo foi instalada sobre a tampa de concreto da fossa existente na localidade, gerando um risco de colapso da estrutura de concreto da tampa, já que ao se encher a caixa de água o peso exerce esforço sobre a tampa. É importante ressaltar, que devido à possibilidade de colapso, a própria comunidade desconectou o sistema tubo-cisterna, desativando-o (Figura 10).

Figura 9 - Piso com infiltração e mancha na parede.

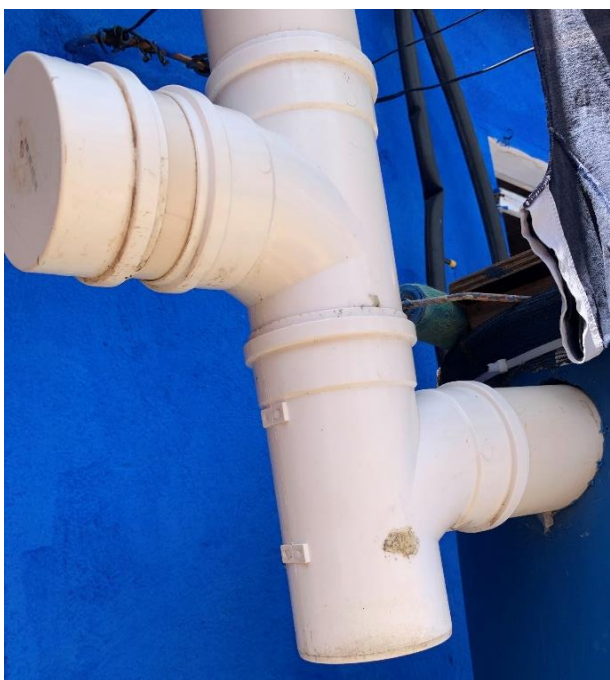
Figura 10 - Tubo de ligação à cisterna, retirado o fundo pela própria comunidade

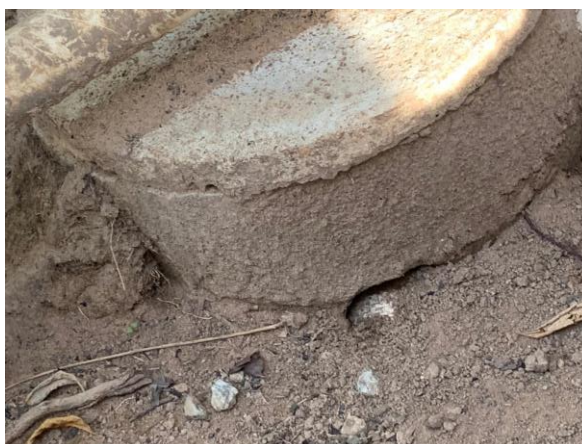
Por fim, a ocupação Cantá apresenta erros de execução, já que as caixas de passagem de esgoto na ocupação estão acumulando areia em seu interior prejudicando o fluxo do esgoto, pois foram construídas abaixo do nível do terreno e não foram vedadas (Figura 11), possibilitando a entrada de areia e água da chuva.

Figura 11 - Caixa de passagem não selada
