AVALIAÇÃO DA ESTRUTURA E ESTADO DE CONSERVAÇÃO DA VEGETAÇÃO RIPÁRIA DE UM RIACHO URBANO DE SÃO CARLOS (SP): APLICAÇÃO DE PROTOCOLOS DE AVALIAÇÃO RÁPIDA

Cecilia Loretti de Paiva, Universidade de São Paulo (USP), cecilialoretti@usp.br
João Miguel Mercedes Bega, USP, joaobega@usp.br
Karen Tavares Zambrano, USP, karenzambrano@usp.br
Davi Gasparini Fernandes Cunha, USP, davig@sc.usp.br

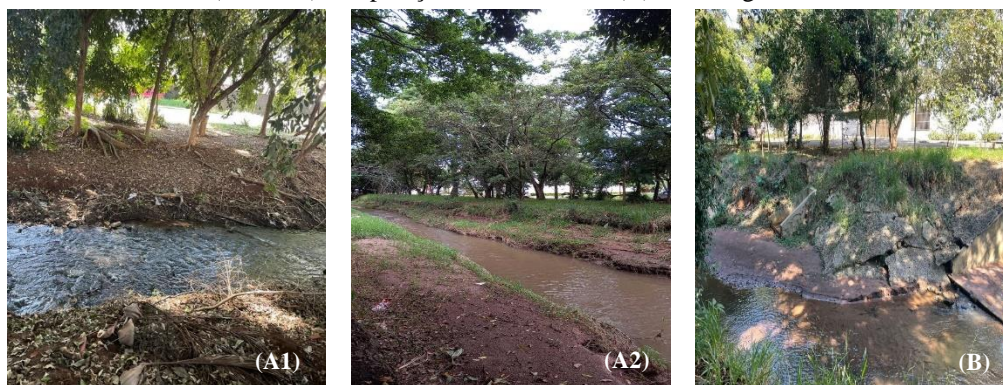
Figura 2. Erosão acentuada (A1 e A2) e deposição de sedimentos (B) nas margens do riacho estudado

As maiores mudanças observadas entre os dois períodos estiveram relacionadas, sobretudo, ao grau de erosão nas margens do riacho e à deposição de sedimentos (Figura 2). No período de estiagem, observou-se um aumento na erosão das margens de alguns transectos após eventos intensos de chuvas (e.g., precipitação mensal acumulada de 510,2 mm em dezembro de 2022). A capacidade da precipitação em induzir o carreamento de partículas sólidas é considerada um fator preponderante na erosão hídrica (Machado *et al.*, 2008). Em relação à deposição de sedimentos, observou-se maior assoreamento durante o período chuvoso (grandes depósitos de lama no leito do rio, com mais de 50% do fundo modificado) e depósitos aluviais com vestígios de solapamento em comparação ao período de estiagem, sobretudo na margem direita.

A elevada deposição de sedimentos na margem direita, principalmente durante o período chuvoso, pode estar associada às larguras abaixo do esperado para a vegetação ripária no riacho Santa Maria do Leme (Tabela 2). O Código Florestal (Lei nº 12.651; Brasil, 2012) estabelece como APP uma faixa de vegetação marginal mínima de 30 m nos cursos de água com menos de 10 m de largura, como é o caso do riacho em estudo. A Lei de Parcelamento do Solo Urbano (Lei nº 6766; Brasil, 1979), por sua vez, estabelece a proibição da construção de estabelecimentos em uma faixa de 15 m ao redor dos cursos de água. Comparando tais limites

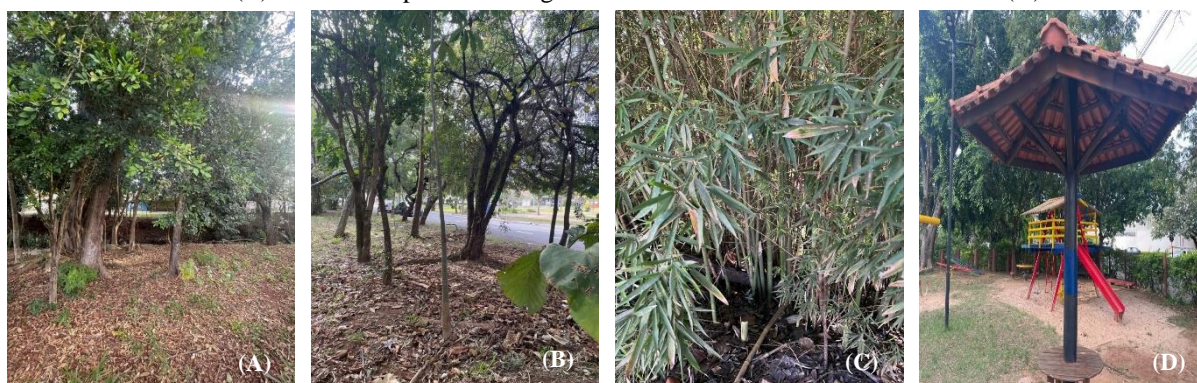
Figura 3. Porte das árvores nas margens esquerda dos transectos 5 (A) e 2 (B), presença de bambus na margem direita do transecto 3 (C) e de solo exposto na margem direita do transecto 4 em área de lazer (D)

transectos, mas há predominância de serrapilheira (81,9%), assim como nos transectos 5 das margens esquerda e direita. Vale destacar também a margem esquerda do transecto 4 e a margem direita do transecto 1, compostas principalmente por gramíneas (96,3% e 94,6%, respectivamente), bem como a presença de bambus (47,0%) na margem direita do transecto 3 (Figura 3C). Ressalta-se, ainda, a elevada presença de solo exposto na margem direita do transecto 4 (48,4%) que, dentre as áreas analisadas, é a que apresenta mais irregularidades na ocupação da zona ripária, por conta de ter sido quase totalmente desmatada para a construção de uma área de lazer (Figura 3D).

Os tipos de vegetação predominantes estiveram diretamente relacionados com a disponibilidade de luz em cada transecto. Por exemplo, na margem direita do transecto 1, quase totalmente composta por gramíneas e poucas árvores, a disponibilidade de luz direta foi maior (85,8%), seguida pela margem direita do transecto 4 (51,5%), composta principalmente por gramíneas e solo exposto. A vegetação é responsável por atenuar a radiação solar direta (o dossel absorve parte da energia ou desvia o seu trajeto), influenciando também no controle da temperatura do ar e na taxa de sombreamento (Teixeira; Martins, 2020). Além disso, Mascaró e Mascaró (2010) afirmaram que a infraestrutura verde e o processo de arborização urbana aumentam o bem-estar individual e comunitário, além de auxiliar no suporte de sistemas naturais. Tendo em vista os benefícios e serviços ecossistêmicos associados à arborização, são necessários mais políticas públicas para a recuperação e conservação (e.g., políticas públicas de reflorestamento) na maioria dos transectos avaliados, os quais apresentaram poucas árvores e predomínio de solo exposto, serrapilheira e gramíneas (Tabela 2).
