SUSTENTARE & WIPIS2023

WORKSHOP INTERNACIONAL

Acessibilidade urbana e qualidade das calçadas: um estudo comparativo entre parques urbanos em áreas de alta e baixa vulnerabilidade social na cidade de São Paulo/SP-Brasil

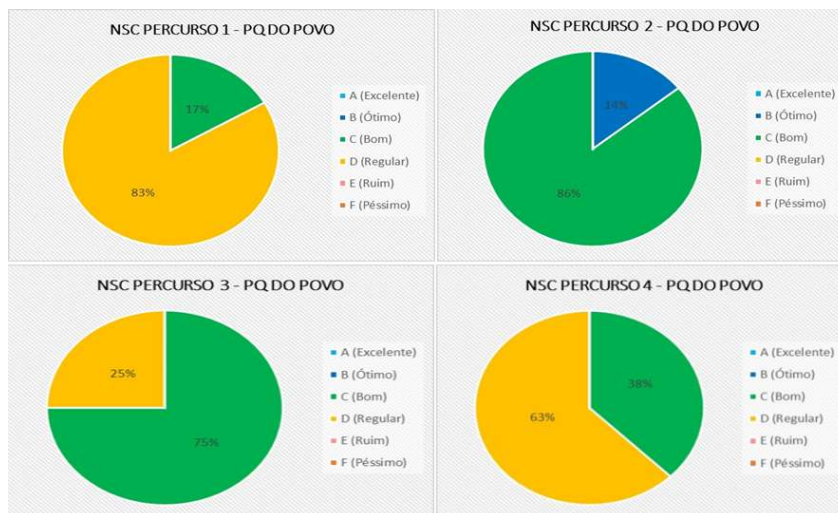
Figura 2 – Resultado NSC do Parque do Povo.

Ao analisar a Figura 2, observa-se a falta de calçadas em estado ótimo e a presença de calçadas em mau estado no Percurso 1. Contudo, foram registrados níveis bons e regulares, sugerindo um nível intermediário para as calçadas deste trajeto. Isso significa que, apesar das deficiências, as calçadas não bloqueiam totalmente a circulação de pedestres, especialmente aqueles com mobilidade reduzida, como idosos e deficientes.

Quanto às calçadas do Percurso 2, de acordo com a Figura 2, verificou-se que não atingiram níveis ruins ou péssimos, recebendo classificações ótimas, boas e regulares. Isso indica uma condição superior em comparação com o Percurso 1, permitindo a acessibilidade de pedestres com mobilidade reduzida, como idosos e pessoas com deficiência.

Dos 4 trechos do Percurso 3, 75% atingiram a classificação "Bom" para a calçada, enquanto os restantes 25% receberam a classificação "Regular" (Figura 2). Isso garante uma caminhada adequada para pedestres, especialmente aqueles com mobilidade reduzida. No entanto, o Percurso 3 apresenta desconforto e riscos de acidentes devido a um piso que não está em conformidade com a norma NBR 9050, 2020. A falta de conforto pode levar a lesões na coluna ou quedas, prejudicando a qualidade de vida e a autonomia das pessoas com deficiência. A mobilidade e a acessibilidade segura desempenham um papel crucial na garantia da qualidade de vida e cidadania (Araújo et al., 2011).

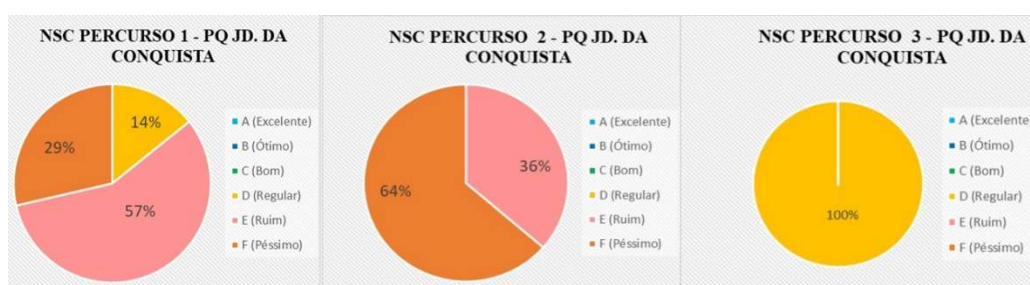
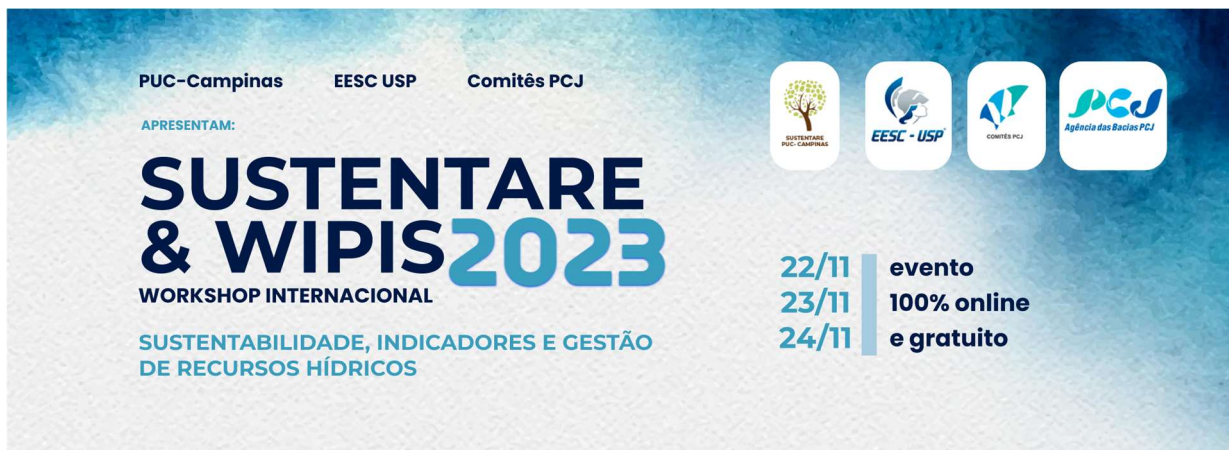
Figura 3 – Resultado NSC do Pq. Jd. Da Conquista.

Analisando a Figura 3, para o Percurso 1, observa-se a ausência de calçadas com níveis excelentes, ótimos ou bons, dificultando o deslocamento de pedestres, especialmente para pessoas com dificuldades de locomoção. Dos 7 trechos, apenas 14% têm IQC "Regular," enquanto 29% têm IQC "Ruim," e 57% têm IQC "Péssimo," tornando a maioria das calçadas inadequadas para o tráfego de pedestres.

No Percurso 2, predominam níveis "Ruim" e "Péssimo," indicando dificuldade ou impossibilidade de circulação nas calçadas. Dos 11 trechos, 36% têm IQC "Ruim," enquanto 64% têm IQC "Péssimo," com ausência de calçadas ou calçadas intransitáveis.

No Percurso 3, os 5 trechos têm IQC "Regular," apontando para uma caminhabilidade aceitável, embora alguns valores do IQC sejam mais baixos.

Os resultados do Nível de Serviço da Calçada para os percursos podem ser observados nos gráficos da Figura 3.

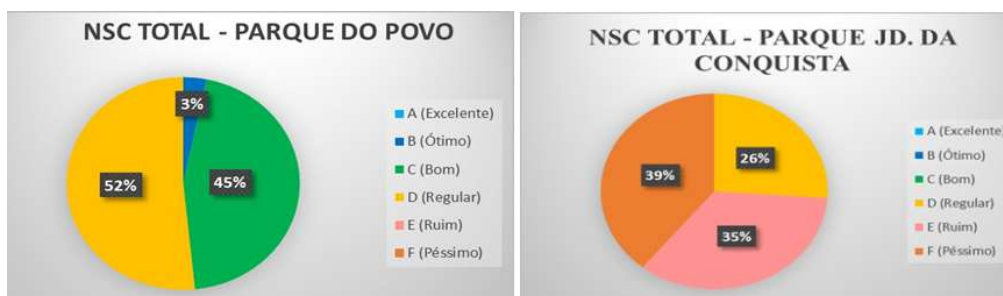
Figura 4 – Resultado NSC Total do Parque do Povo e Pq. Jd. Da Conquista

O resultado geral, que combina a soma dos percursos, é resumido nos gráficos da Figura 4, apresentando uma síntese do Índice de Qualidade da Calçada (IQC) e do Nível de Serviço da Calçada (NSC) do Parque do Povo (gráfico à esquerda) e do Parque Jardim da Conquista (gráfico à direita).

Parque do Povo: Dos 31 trechos examinados, 52% do IQC é "Regular," indicando questões de segurança, como extensas faixas de guias rebaixadas e problemas de manutenção, como rachaduras e pisos escorregadios. Outros 45% do IQC é "Bom," com problemas mais acentuados. Apenas 3% alcançaram "Ótimo," indicando percursos bem conservados que atendem às normas da NBR 9050/2020.

Parque Jardim da Conquista: No caso do Parque Jardim da Conquista, 26% dos 23 trechos são classificados como "Regular," ainda apresentando desafios para pessoas com dificuldades de locomoção. Além disso, 35% são "Ruim," evidenciando problemas significativos em termos de segurança e falta de atratividade estética. A maioria, 39%, é "Péssimo," o que viola
